1. RELATÓRIO nº 006/2022/IMA/CFI

Itajaí, 02 de fevereiro de 2022.

- 2. ENDEREÇO:** Estação de Tratamento de Efluente (ETE) Nova Esperança - Rua José Cesário Pereira, 802 - Nova Esperança - Balneário Camboriú/SC
- 3. ASSUNTO:** Resposta à Demanda da Ouvidoria 1062/2022 (Protocolo IMA 2714/2022) – Anexar ao Inquérito Civil 06.2020.00003743-9

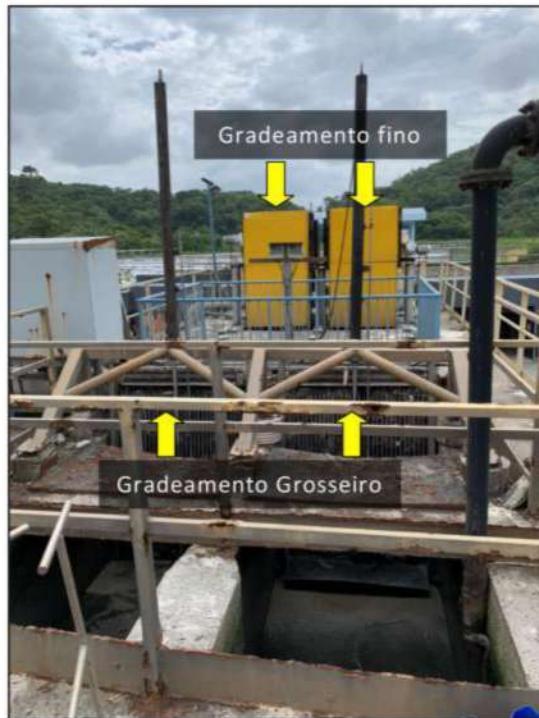
- Gradeamento grosso e fino: Ambos estão em operação (Anexo II - Foto 01), porém o gradeamento grosso estava saturado de resíduos sólidos, promovendo o barramento do afluente da ETE, e permitindo a passagem de sólidos que deveriam estar retidos (Foto 02).

- Gradeamento fino: Em operação em ambos os canais (Foto 01);

Foto 01: Gradeamento grosso (1º plano) e gradeamento fino (2º plano) – 25/01/2022.

Providência: Foi emitida a Notificação 5711 exigindo a manutenção do gradeamento grosso e fino de forma permanente.

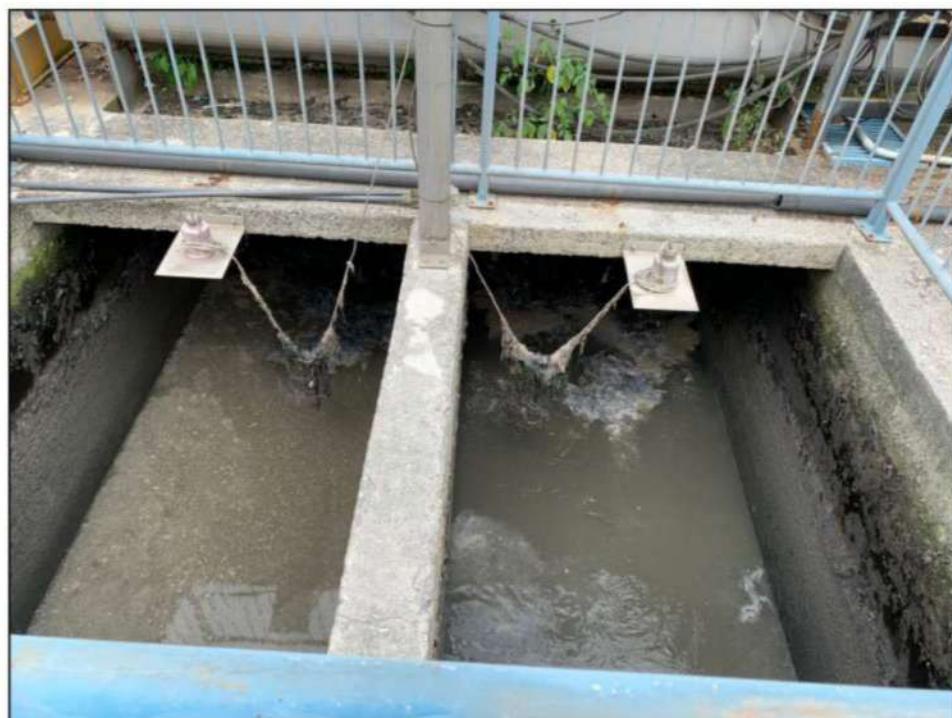
Foto 02: Resíduos sólidos existentes a jusante do gradeamento grosso (25/01/2022).

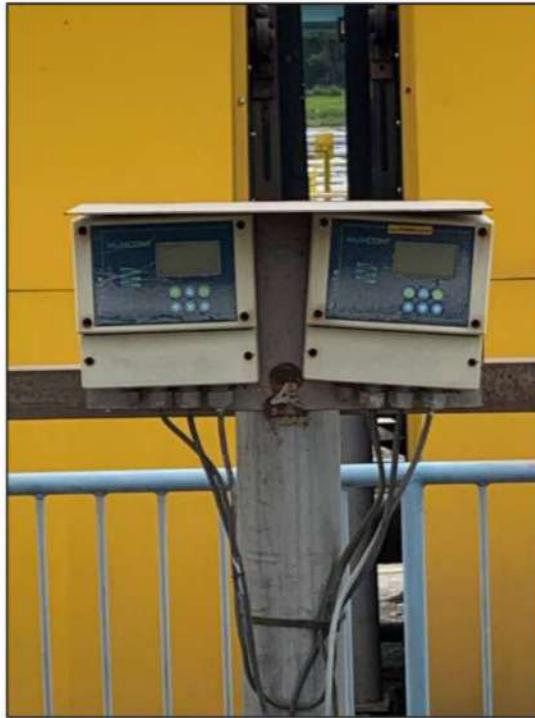
- Medidores de perda de carga a montante do gradeamento fino: Ambos inoperantes (Foto 03);

Foto 03: Medidores de perda de carga inoperantes (25/01/2022).

Providência: Foi emitida a Notificação 5711 exigindo a reativação de tais medidores em 30 (trinta) dias.

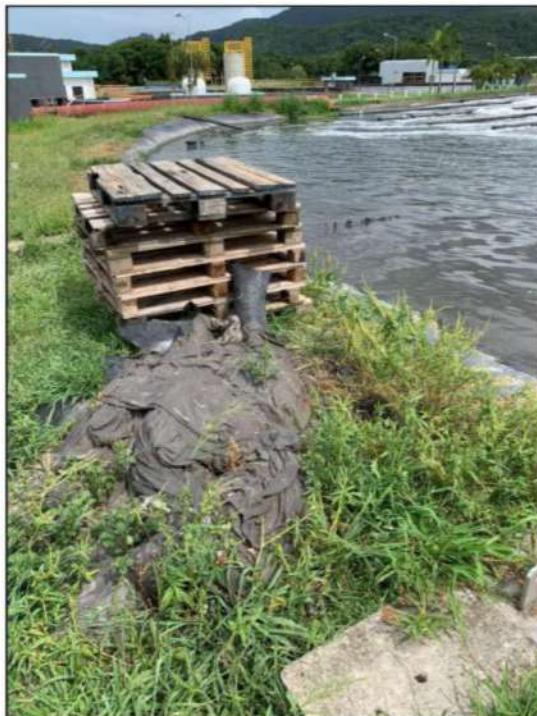
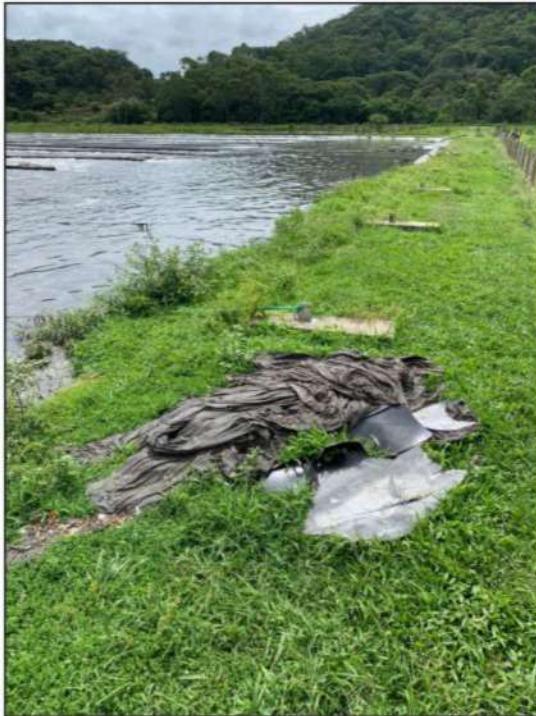
- Tanque aerado: A situação do tanque aerado é caótica. A geomembrana responsável pela impermeabilização da base está aflorando na superfície, e em diversos trechos das margens da lagoa foi possível observar fragmentos da geomembrana e da manta geotêxtil não-tecido (Bidim) – Fotos 04 e 05.

Foto 04: Fragmentos de geomembrana e manta geotêxtil não-tecido (Bidim) retiradas da lagoa (25/01/2022).

Foto 05: Fragmentos de geomembrana e manta geotêxtil não-tecido (Bidim) retiradas da lagoa (25/01/2022).

Providência: Não há. No âmbito administrativo, o IMA já autorizou as obras de esvaziamento e substituição da geomembrana do tanque aerado por meio da Licença Ambiental de Instalação (LAI) 1094/2021, emitida em 22/03/2021. Em 18/06/2021 as obras não haviam sido iniciadas, o que demandou a emissão da Notificação 5276 pelo IMA, a qual requisitava, dentre outros itens, o início dos reparos da geomembrana até 16/07/2021. Como as obras não foram iniciadas, o IMA lavrou o Auto de Infração Ambiental (AIA) 14918-D com indicativo de multa diária de R\$ 12.000,00 (doze mil reais), a contar de 02/08/2021. **Até a presente data, o indicativo de multa está em R\$ 2.208.000,00 (dois milhões duzentos e oito mil reais).**

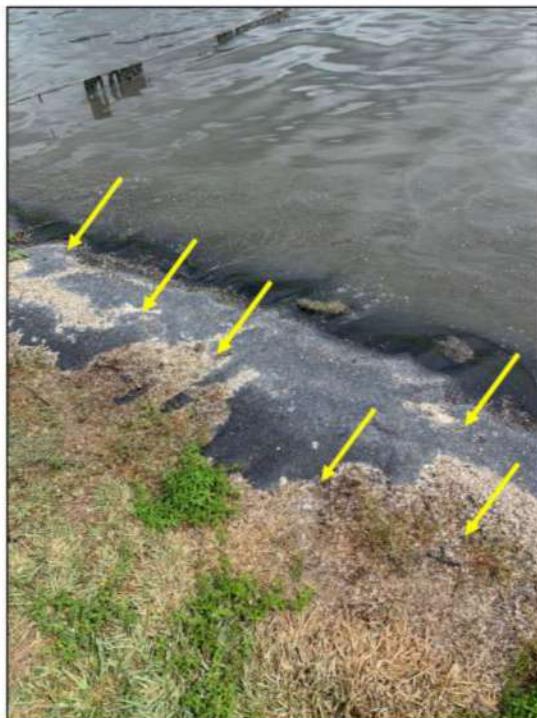
A enorme quantidade de sólidos presente no tanque aerado (Foto 06) apenas **reiterou o subdimensionamento do Tratamento Preliminar da ETE (gradeamentos e caixa de areia) em relação à vazão afluente.** O cenário agrava-se ainda mais com a inoperância dos removedores de fundo das caixa de areia.

Foto 06: Resíduos sólidos flutuantes (setas) acumulados no tanque aerado (25/01/2022).

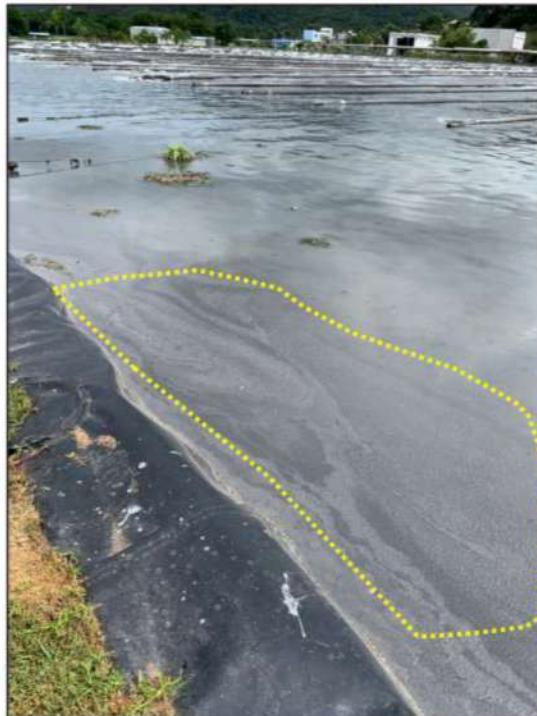
Na vistoria do dia 25/01/2022 também se verificou **mais um agravante:** O tanque aerado, que deveria estar operando em condições aeróbias, tem diversas zonas mortas (sem aeração), permitindo a formação de zonas anaeróbias (ausência de oxigênio), e **que contribuem para a emissão de odores fétidos** (Foto 07). A presença de milhares de pequenas bolhas na superfície do líquido sugere que estas regiões estão sob digestão anaeróbia, a qual é indesejável para o tanque aeróbio, que é a principal etapa do tratamento de efluente da ETE Nova Esperança.

Foto 07: Zonas com decomposição anaeróbia e liberação de gases (pequenas bolhas na superfície - linha pontilhada) – 25/02/2021.

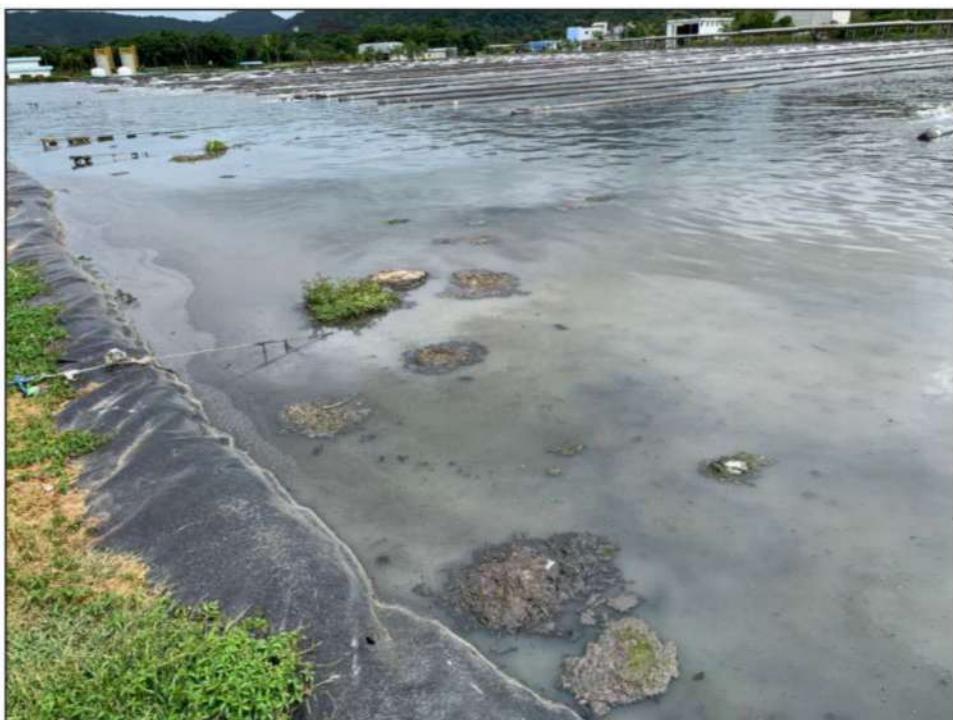
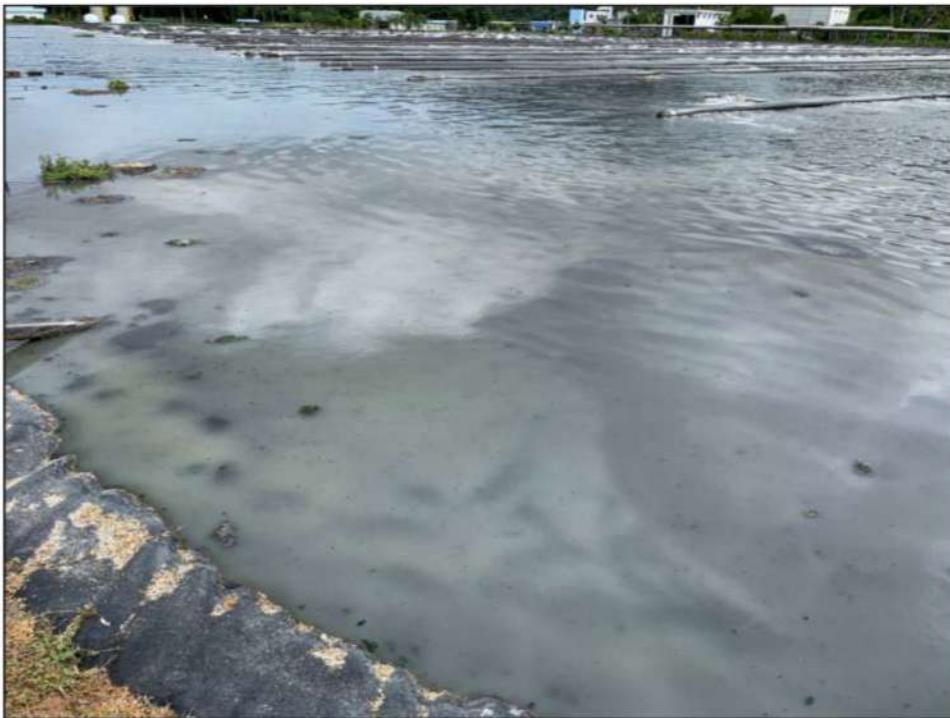
Nestas zonas mortas do tanque aerado também foi observada a coloração acinzentada da massa líquida (Fotos 08 e 09), o que indica sobrecarga de matéria orgânica e/ou tempo de detenção curto, ou fermentação na camada de lodo incompleta, sendo que a lagoa deveria ser colocada fora de operação (ARCEIVALA, 1981; CETESB, 1989 apud VONS SPERLING, 2002)¹.

Foto 08: Zonas mortas no tanque aerado com coloração acinzentada e lodo flotando (25/01/2022).

Foto 09: Zonas mortas no tanque aerado com coloração acinzentada (25/01/2022).

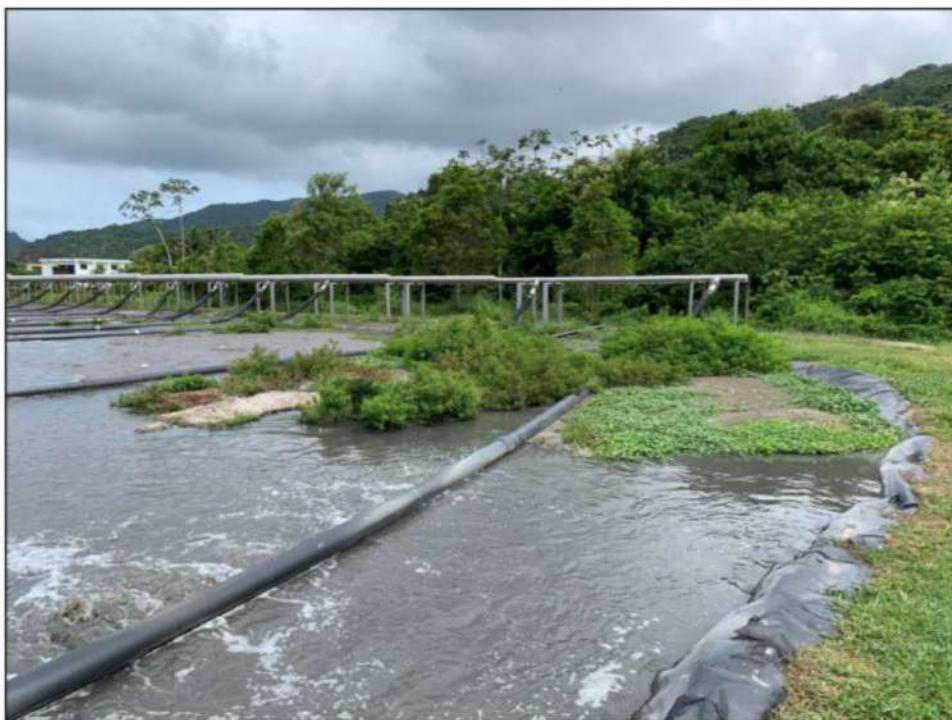
Por fim, os problemas de operação do tanque aerado são evidenciados por diversas “ilhas de resíduos” (Foto 10), as quais inclusive são ocupadas por vegetação. **Trata-se de problemas antigos do tanque aerado e que ocorrem há, pelo menos, 02 (dois) anos.**

Foto 10: “Ilhas de resíduos” com vegetação no tanque aerado (25/02/2022).

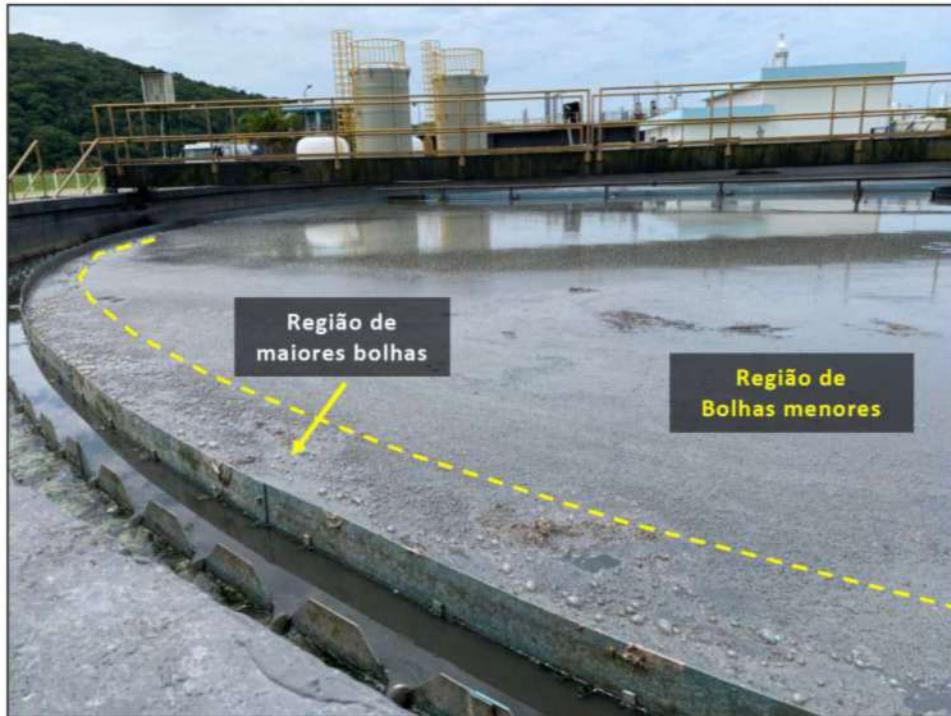
- Decantador 01: O odor se demonstrou **muito forte nas proximidades do Decantador 01**, onde foi possível observar a liberação de biogás por meio de milhares de bolhas formadas na superfície da massa líquida (Foto 11). As maiores liberações de gases ocorrem nas bordas da contenção de escuma (Foto 12), o que permite inferir que o Decantador 01 apresenta algum problema no raspador de fundo, permitindo o acúmulo de lodo e sua respectiva decomposição.

Os problemas operacionais do Decantador 01 e as zonas anaeróbias do tanque aerado estão permitindo a geração de forte odor fétido no entorno da ETE Nova Esperança (próximo à guarita – 25/01/2022 – 14h30min.), no interior da estação, e provavelmente no ponto de lançamento como descrito na denúncia. A existência e intensidade de odor constatados são **inéditas na ETE**, considerando que este agente fiscal fiscaliza o local desde 2020.

Foto 11: Poluição odorífera no Decantador 01 evidenciada pela liberação de biogás – 25/01/2022.

Providência: Foi lavrado o Auto de Infração Ambiental (AIA) 15624-D com indicativo de multa de R\$ 450.000,00 (quatrocentos e cinquenta mil reais).

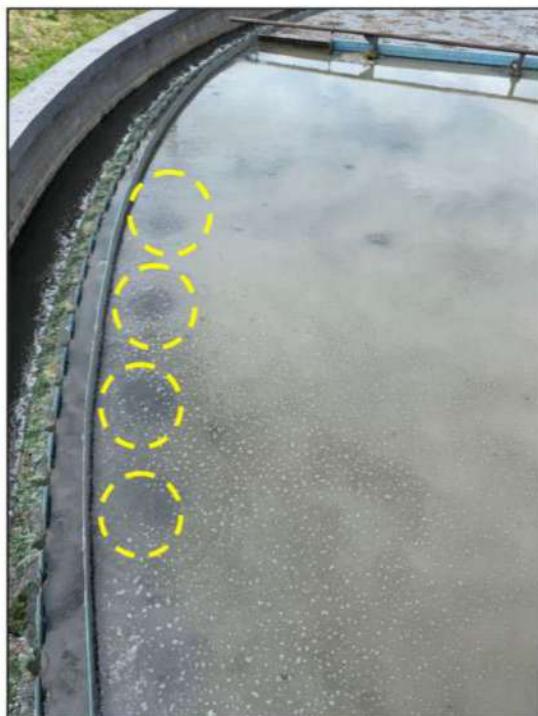
Foto 12: Maiores bolhas de biogás sendo liberadas e permitindo o afloramento de lodo (25/01/2022).

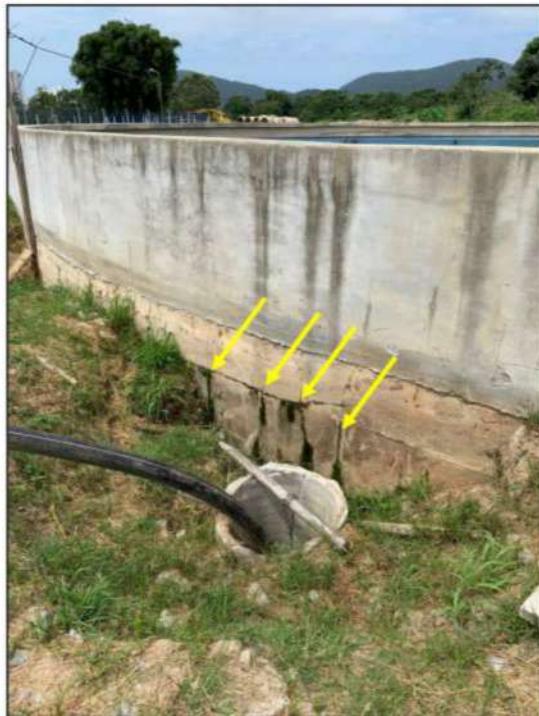
- DECANTADOR 03: Mesmo após sua reforma autorizada pela LAI 5373/2020, este decantador ainda está com vazamentos (Foto 13). Tal estrutura **não deveria estar em operação**, uma vez que **não** foi emitido Ofício de Comissionamento ou a Licença Ambiental de Operação (LAO).

Não se trata apenas de questão documental, pois a condicionante 6.2.2. da LAI 5373/2020 exigia a “**... apresentação de Relatório Técnico indicando a estanqueidade do Decantador, bem como a ART do profissional responsável pelo relatório.**”, o que poderia detectar o vazamento do decantador antes de operá-lo.

Foto 13: Vazamentos no Decantador 03 e estrutura possivelmente utilizada para captar o efluente vazado (25/01/2022).

Providência: Foi lavrado o Auto de Infração Ambiental (AIA) 15626-D com indicativo de multa diária de 9.000,00 (nove mil reais) por dia, até que seja emitida a LAO do 3º Decantador.
