RELATÓRIO DE FISCALIZAÇÃO Nº: 272/2020-CODAM ITAJAI

- SAN/13257/CFI: Referente à Licenciamento Ambiental de Operação (LAO) corretiva da ETE Nova Esperança;

- SAN/11256/CFI: Referente à instalação do 3º Decantador e da ETL.

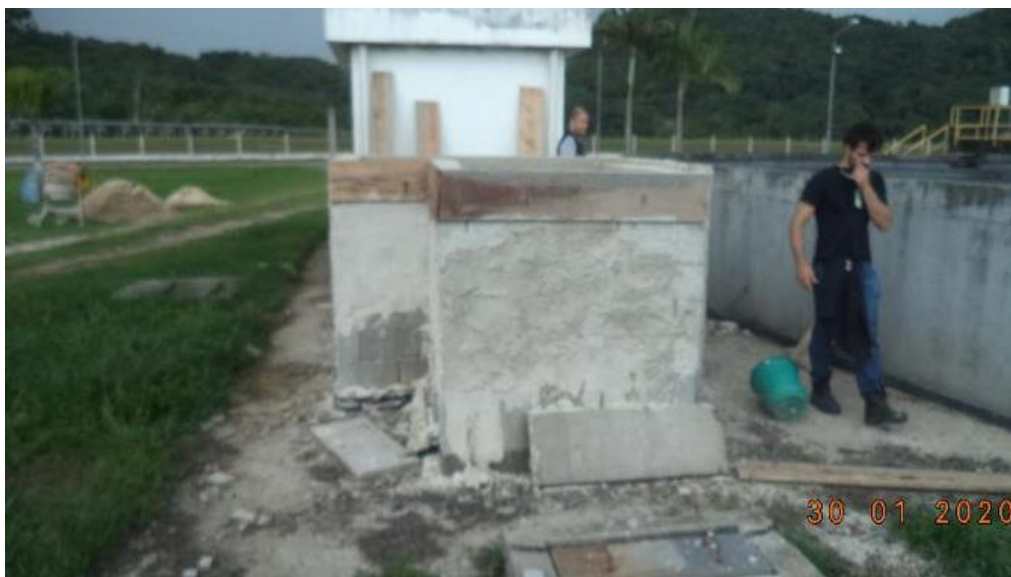
A caixa de espuma ao lado do Decantador 01 está passando por reformas, conforme constatado em 30/01/2020 (Foto 01) e 12/02/2020 (Foto 02). Na primeira vistoria, foi possível notar a presença de vazamento de efluente da caixa de espuma, o qual passa a escoar por uma vala escavada no solo até o curso d' água existente a E (leste). Naquela oportunidade nenhuma medida administrativa foi adotada em virtude do prazo dado pelo Ofício 016/2020 CODAM CFI (IMA 64934/2019) estar vigente. Neste documento, o IMA requisitou a elevação das paredes internas da caixa de espuma, além da instalação de bomba reserva para o recalque da parte líquida coletada, com prazo máximo de atendimento até o dia 30/01/2020. Portanto, na data da primeira vistoria a EMASA ainda estava respaldada no prazo dado pelo Ofício 016/2020 CODAM CFI.

Foto 01: Situação da caixa de espuma no dia 30/01/2020.

- AIA 12970-D: Imediato atendimento do ofício 016/2020/CODAM/CFI, com contenção imediata do vazamento da caixa de escuma;
- AIA 12971-D e 12972-D: Remoção de todos os resíduos e destinação a aterros licenciados,

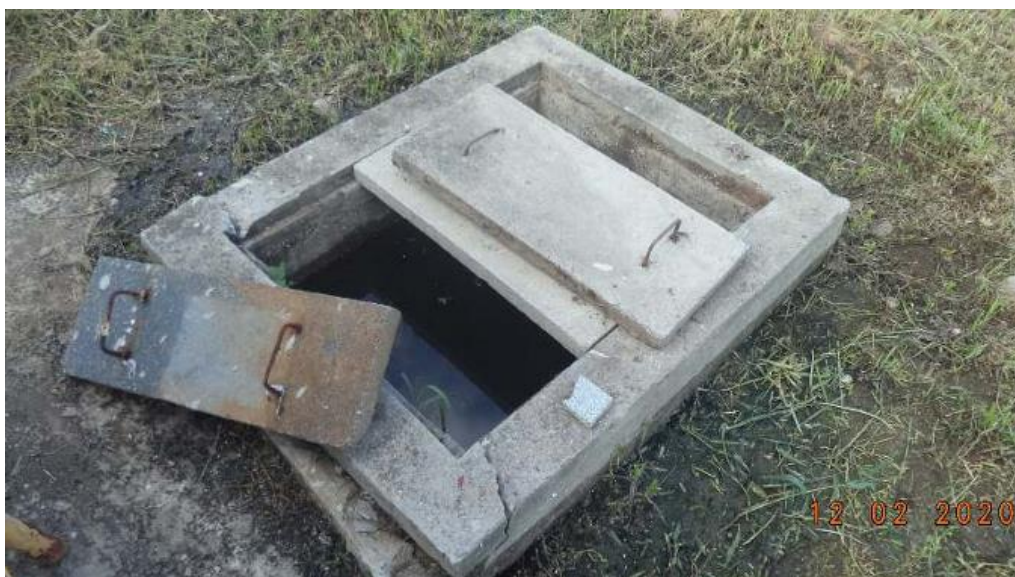
Entretanto, na vistoria do dia 12/02/2020 constatou-se que a situação da caixa de espuma é a mesma daquela relatada em 30/01/2020. A caixa está em péssimo estado de conservação, inclusive com indícios de comprometimento das paredes, e rachadura na caixa de contenção do clarificado (Foto 02). O efluente vazado permanece escoando a céu aberto sobre uma vala escavada no solo (Fotos 03 - 05), ou seja, na mesma situação do dia 30/01/2020. Dessa forma, restou comprovado que a EMASA deixou de atender a exigências legais do IMA para cessar a degradação ambiental caracterizada pelo lançamento de efluente sem desinfecção no solo e curso d' água próximo.

Foto 02: Caixa de passagem do clarificado da caixa de espuma contendo trincas e vazamento.

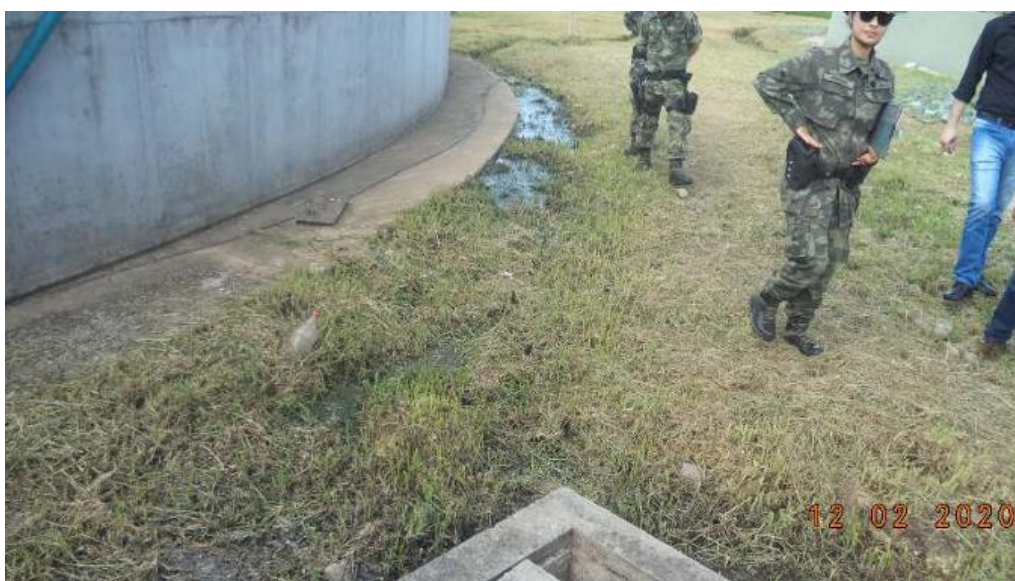
Foto 03: Visada para jusante do vazamento oriundo da caixa de passagem indicada na Foto 02.

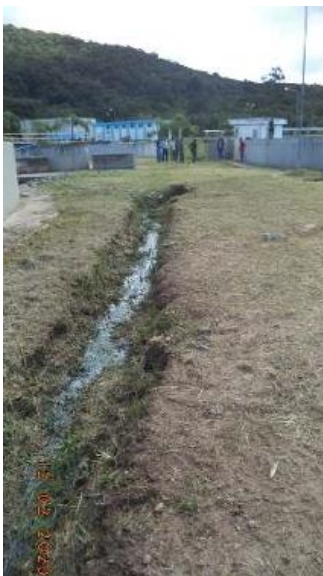
Foto 04: Visada para montante do vazamento da caixa de passagem escoando por vala escavada diretamente no solo.

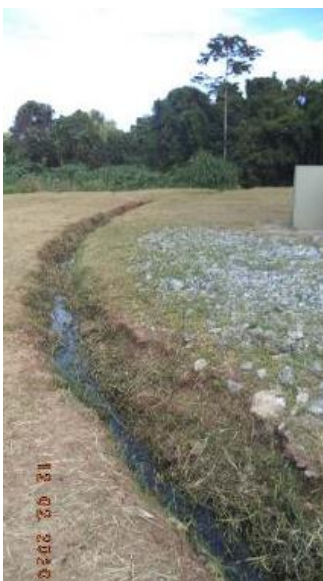
Foto 05: Visada para jusante da trajetória do vazamento em direção ao curso d' água.

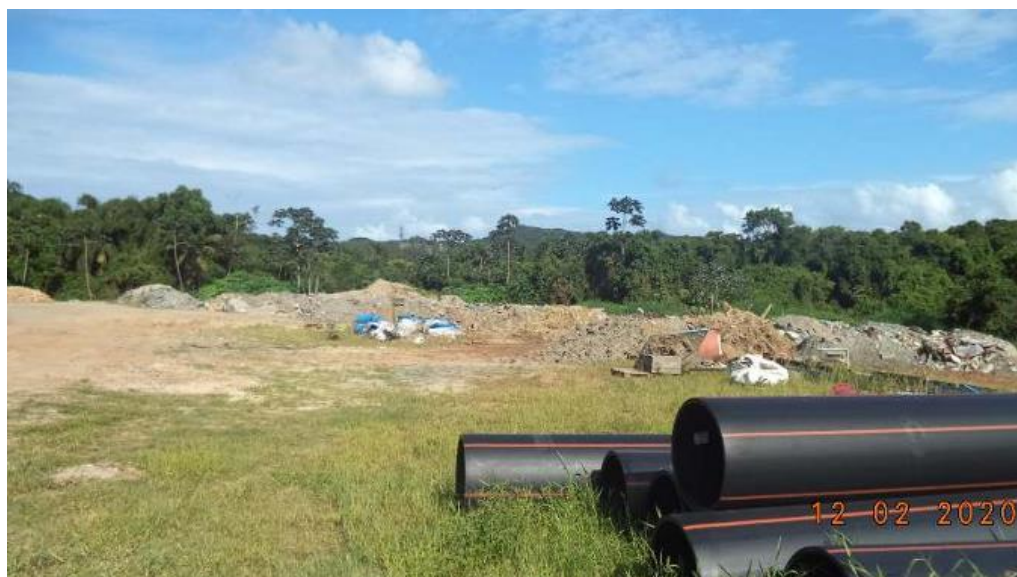
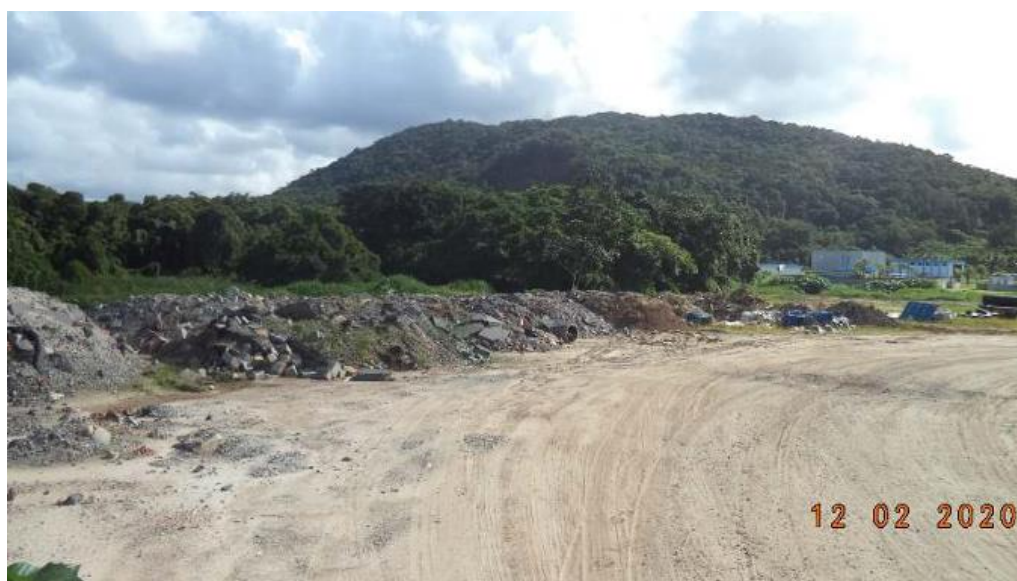
O lançamento de resíduos sólidos da construção civil ocorre em uma área a E (leste) do tratamento preliminar da ETE (Fotos 06 e 07). Considerando o erro na tomada das coordenadas e do cálculo de área pelo Google Earth, a área calculada foi multiplicada pelo fator 0,9 para se ter maior representatividade da área real, resultando em 2.000 m², compreendida entre as Coordenadas UTM (Datum Horizontal SIRGAS 2000): 1) E 736.213 / S 7.009.031; 2) E 736.209 / S 7.009.004; 3) E 736.262 / S 7.009.000; 4) E 736.265 / S 7.009.062 (Anexo I). Nesta área, há resíduos oriundos de demolições, remoção de pavimentos (asfalto e lajotas), material de aterro, tubos e conexões, e madeiras. Face ao exposto, verifica-se que o armazenamento temporário de resíduos classe IIA e IIB está em operação sem a devida Licença Ambiental, demandando também a medida administrativa de embargo, visto que houve tentativa de descarregamento do caminhão placa MLT 4657, a serviço da empresa Ambiental Limpeza Urbana Ltda., a qual foi evitada por este agente fiscal.

Foto 06: Armazenamento temporário e/ou disposição final de resíduos a E (leste) do tratamento preliminar da ETE.

Foto 07: Visada para S (sul) dos resíduos recentemente depositados na área.

bem como proibição de novas disposições, e revitalização da área com a devida terraplanagem e implantação de drenagem;

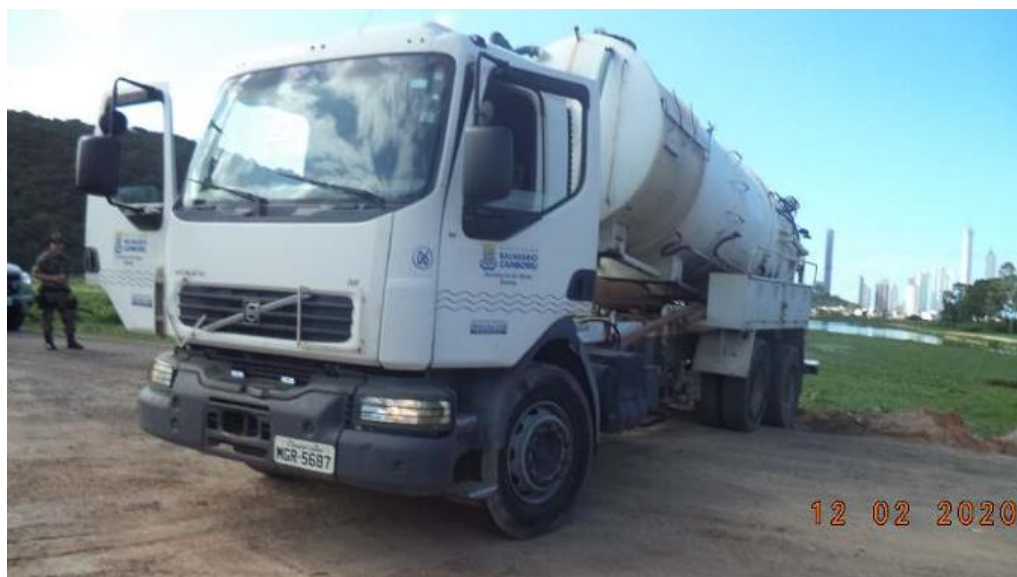
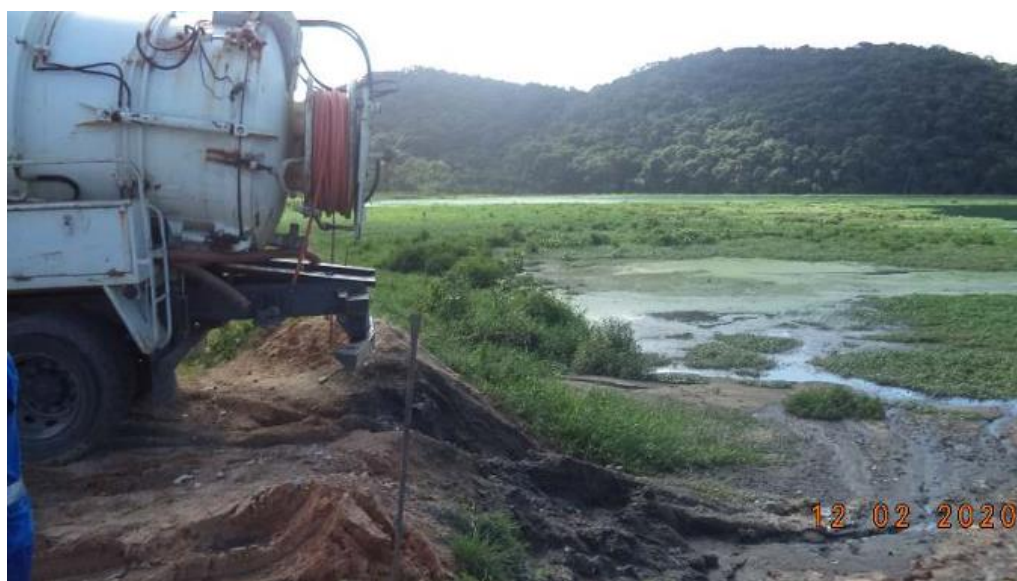
O lançamento de efluente em desacordo com a legislação foi evidenciado por caminhões pertencentes ao Município de Balneário Camboriú. No ato da vistoria, verificou-se que o caminhão hidrovácuo com placa MGR-5687 estava lançando efluente com coloração negra e odor fétido, típico de efluente sanitário, na lagoa desativada da EMASA (Fotos 08 a 10). Questionados sobre a origem do efluente, o motorista afirmou que se trata de limpeza das drenagens pluviais da cidade. Entretanto, considerando que o Programa "Se Liga na Rede" apontou em Dezembro/2019 que 66% dos 24.051 imóveis vistoriados estão inadequados quanto ligação de esgoto (Protocolo IMA 62700/2019), conclui-se que a drenagem pluvial de Balneário Camboriú recebe grande quantidade de efluente sanitário. Esta hipótese foi confirmada no ato do descarregamento fiscalizado, quando se percebeu odor fétido típico de efluente sanitário, além da presença de resíduos sólidos grosseiros (tampas, embalagens, etc.), e grande quantidade de areia que se espalha na lagoa na área próxima dos descarregamentos (Fotos 11 - 13).

Foto 08: Caminhão do Município de Balneário Camboriú (Placa MGR-5687) descarregando efluente na Lagoa 01.

Foto 09: Detalhe do descarregamento de efluente do caminhão do Município de Balneário Camboriú (Placa MGR-5687) na Lagoa 01.

- AIA 12973-D: Proibição de qualquer tipo de lançamento de efluente ou resíduo na lagoa desativada da ETE Nova Esperança.

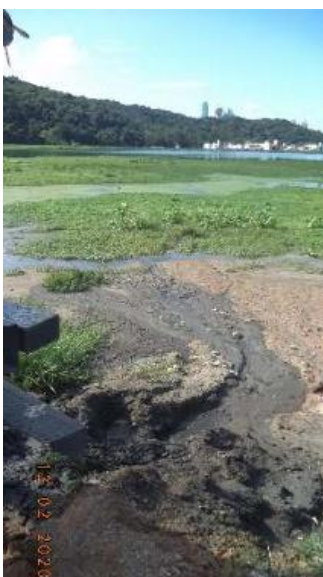
Foto 10: Parte dos resíduos lançado na Lagoa 01 pelo caminhão das Fotos 08 e 09.

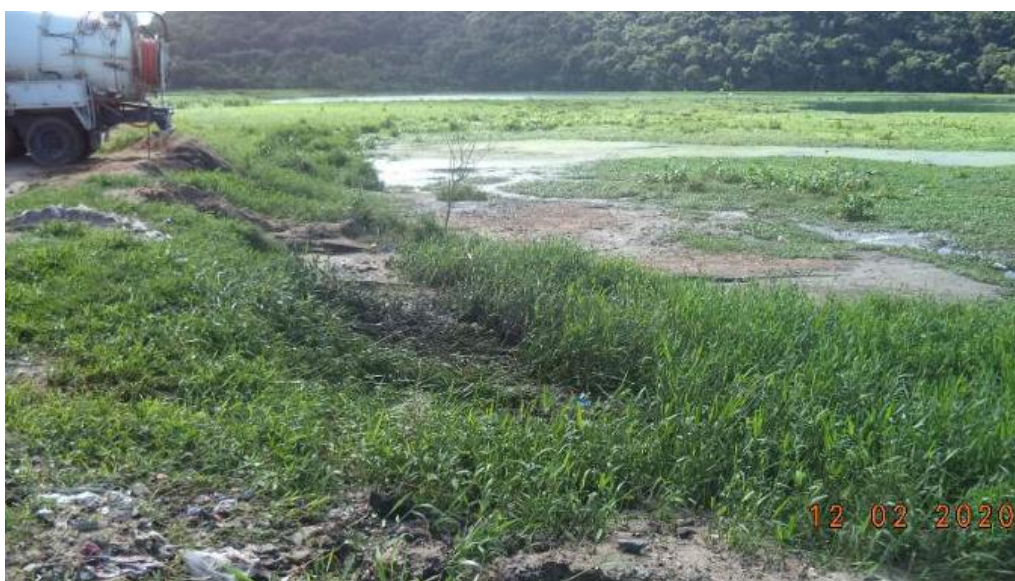
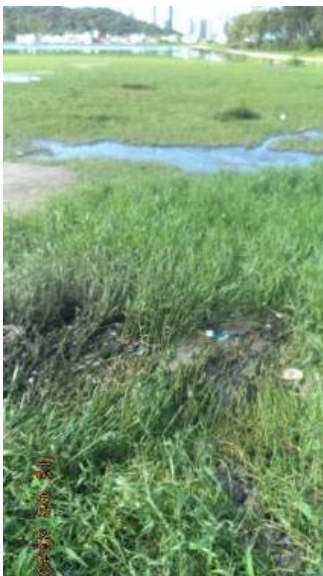
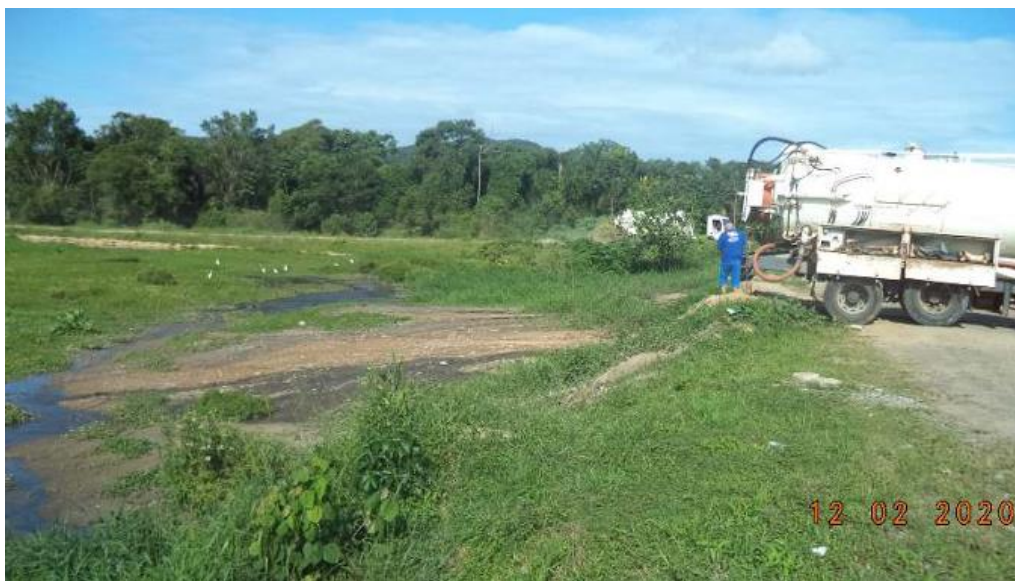
Foto 11: Acúmulo de resíduos na Lagoa 01 ocasionado pelos descarregamentos dos caminhões do Município de Balneário Camboriú.

Foto 12: Detalhe dos resíduos sólidos grosseiros depositados na Lagoa 01.

Foto 13: Acúmulo de resíduos causado pelo descarregamento frequente dos caminhões na Lagoa 01.

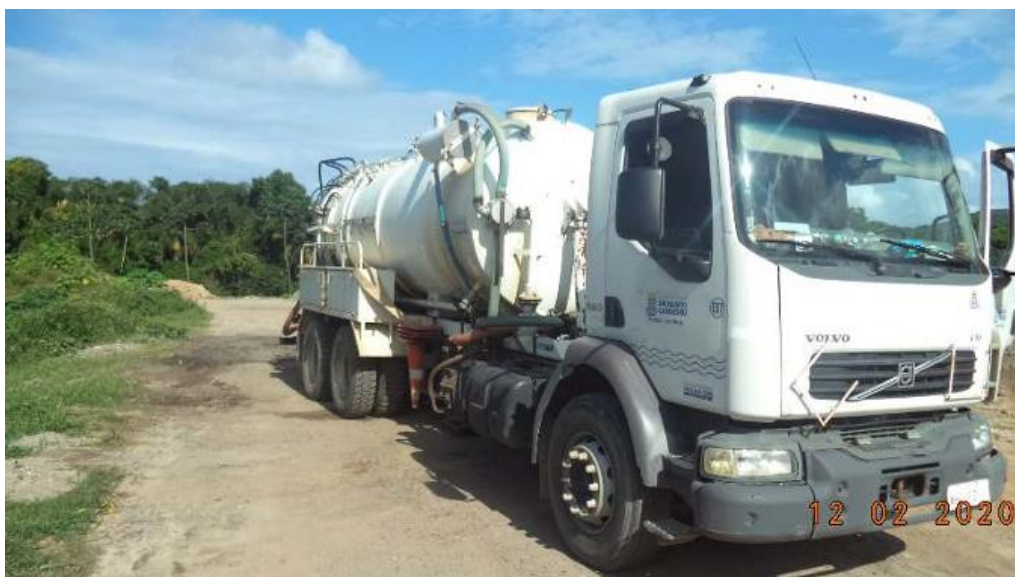
Por fim, um segundo caminhão tanque (placa MHL 9219) foi impedido de fazer o descarregamento na lagoa (Foto 14).

Foto 14: Outro caminhão que foi impedido pelo IMA de descarregar efluente na Lagoa 01.

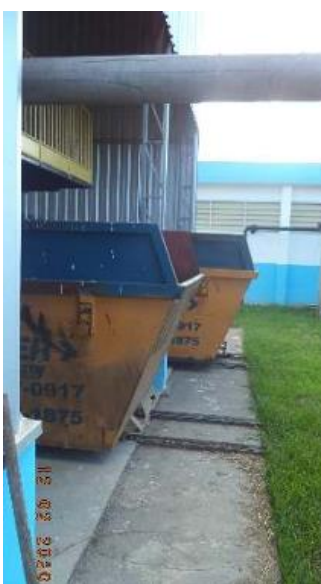
Foto 15: Caçambas de lodo parcialmente expostas.

- Retirada imediata duas caçambas que estavam posicionadas parcialmente a céu aberto, tendo em vista a proliferação de larvas e moscas (Foto 15);
- Manutenção das caçambas de lodo na área coberta da ETL;
- Informar a periodicidade da retirada das caçambas da ETL;
- Limpeza periódica da caixa de passagem do efluente dos decantadores, tendo em vista a concentração significativa de materiais flutuantes (Foto 16);
- Contenção do vazamento de efluente na caixa de distribuição após a caixa de gordura (Foto 17);
- Plano de Ação para reparo da geomembrana do reator aerado que provavelmente está rompida e aflorou na data da vistoria (Foto 18), assim como as ações para conserto dos difusores (Foto 19).

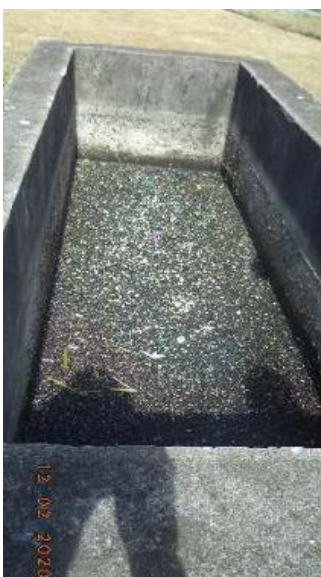
Foto 16: Acúmulo excessivo de materiais flutuantes na caixa de passagem que recebe os efluente dos Decantadores.

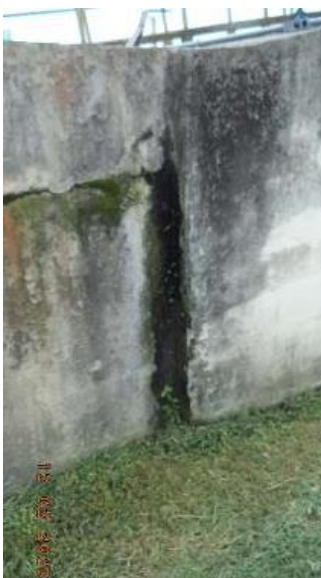
Foto 17: Vazamento de efluente na Caixa de Distribuição situada entre a Caixa de Gordura e o Tanque Aerado.

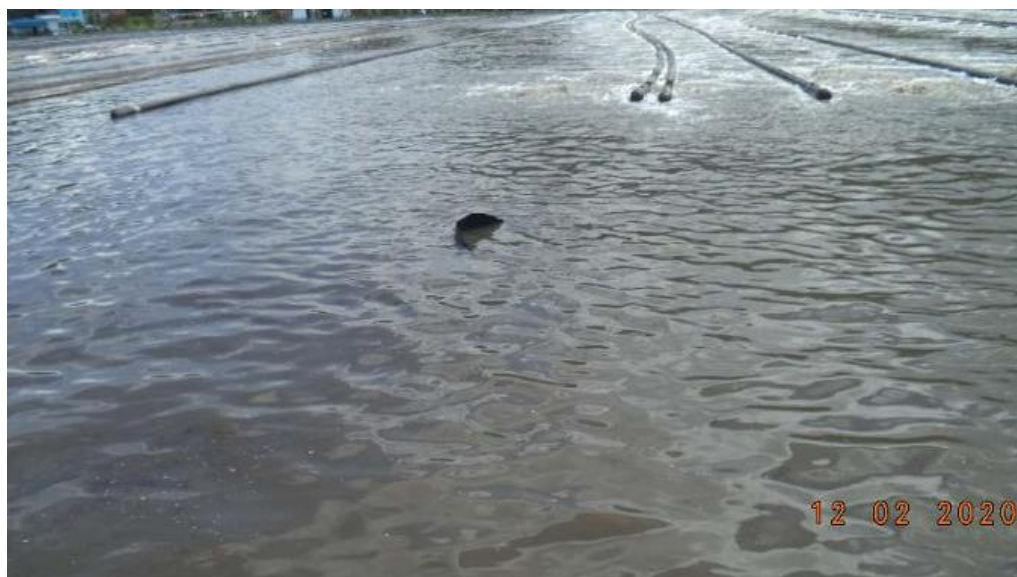
Foto 18: Geomembrana provavelmente rompida do fundo do tanque aerado, e que aflorou na data da vistoria.

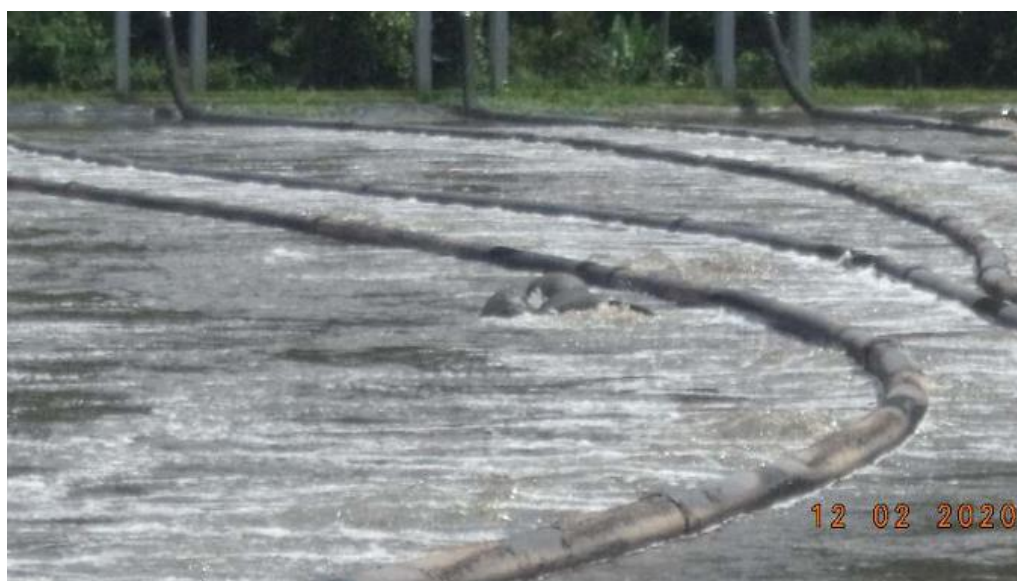
Foto 19: Problemas com difusores no tanque aerado.
